MISCELLANEA

Bartłomiej Kaczyński

DAWNY MŁYN WODNY „PATORRA” W ŚWIETLE BADAŃ WYKOPALISKOWYCH PRZEPROWADZONYCH LATEM 2012, NA STANOWISKU XXI W SZKOTOWIE, POW. NIDZICKI

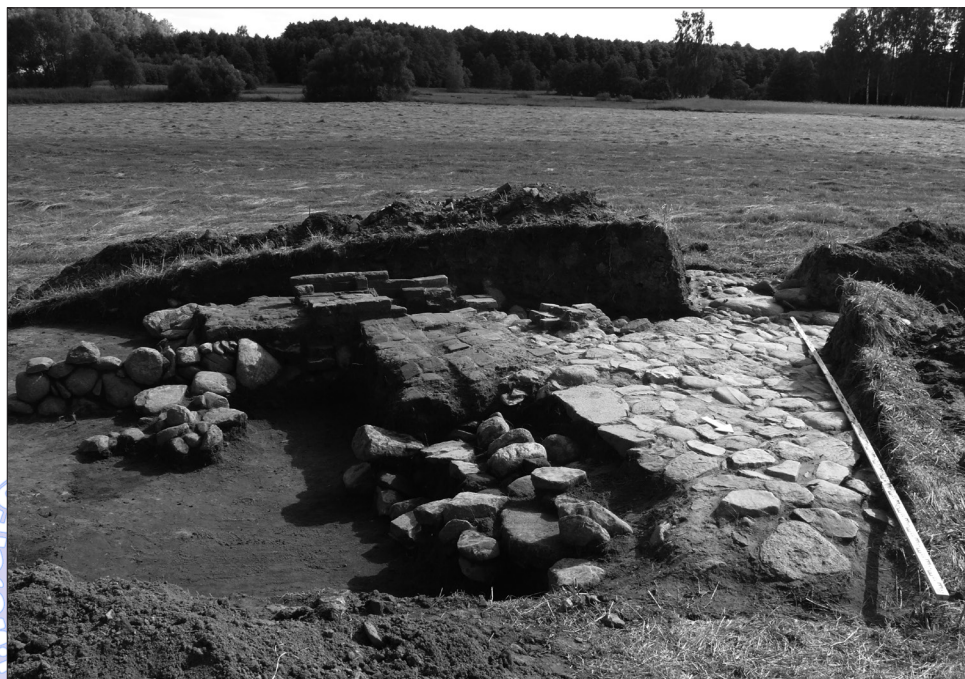
Ryc. 7. Szkotowo, st. XXI. Sondaż V. Bruk kamienny, będący podłogą domostwa mieszkalno-gospodarczego. Fot. B. Kaczyński.

W wykopie na poziomie 184,10 m. n.p.m. odsłonięto duży fragment prostokątnego bruku kamiennego o wymiarach 5,6 na 3,4 m, przybliżonej pow. 15 m² (odsłonięta część). Bruk złożony był z kamieni o średnicy 0,2–0,4 m, uszczelniany mniejszymi otoczakami granitowymi (Ryc. 7). Odsłonięty bruk osadzony w ciemnobrunatnej, zbitej ziemi był pozostałością podłogi budynku drewnianego. W zachodniej części wykopu, uchwycono fragment zbutwiałej belki drewnianej, która leżała na skraju bruku kamiennego. Odkryty fragment drzewa, był reliktem dawnej zabudowy.

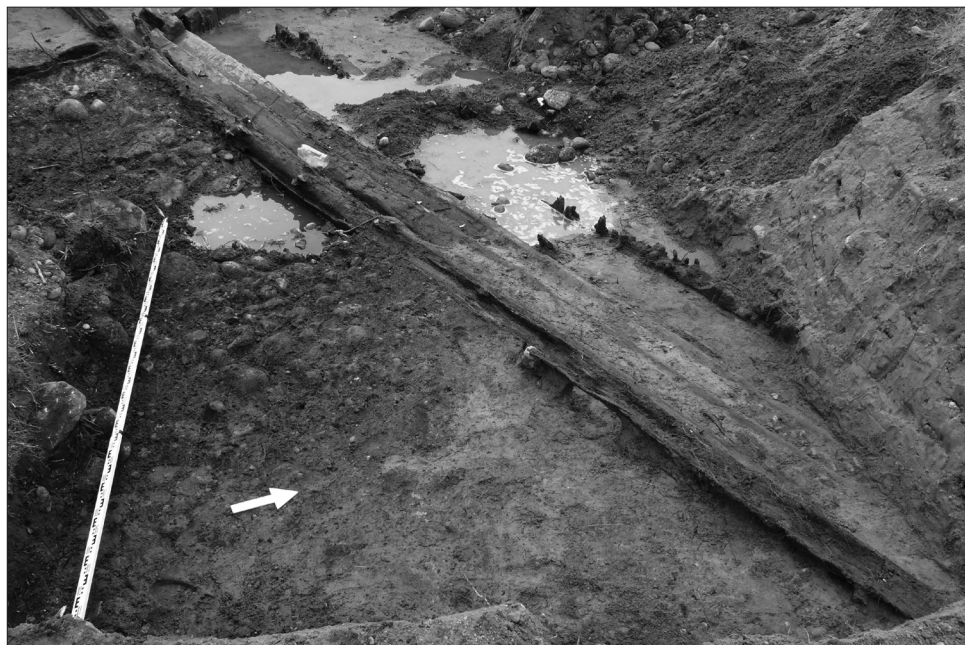
Ryc. 8. Szkotowo, st. XXI. Sondaż VI. Układ belek drewnianych odsłoniętych w trakcie badań. Fot. B. Kaczyński.

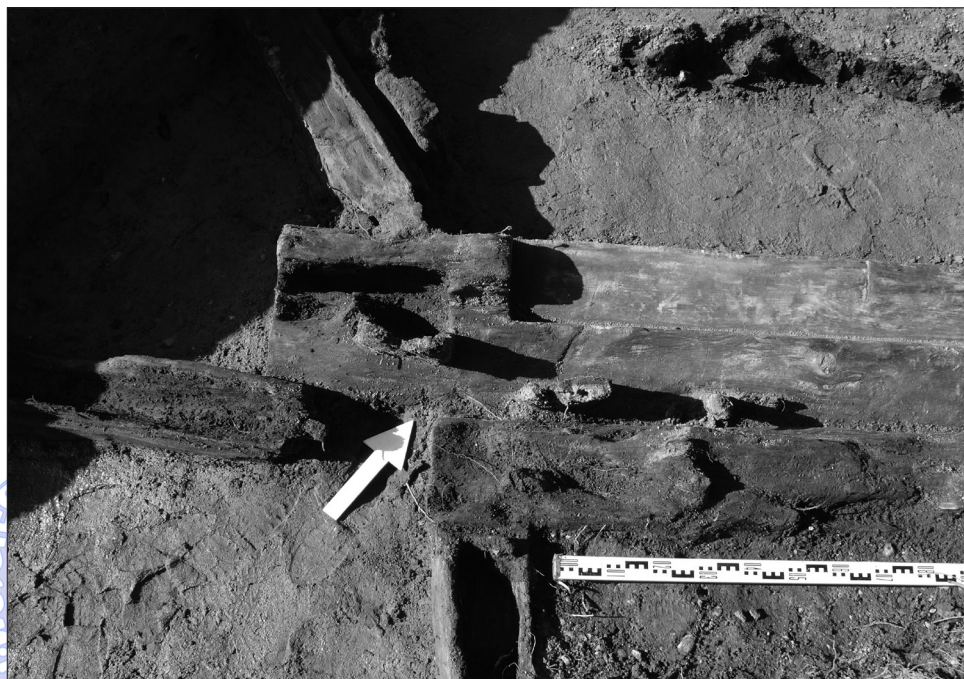
Ryc. 9. Szkotowo, st. XXI. Sondaż VII. Narożnik budynku młyna z relikdami ścian pełniących funkcję umocnień przed naporem wody. Fot. B. Kaczyński.

Na poziomie 182,40 m n.p.m. we wschodniej części wykopu zarejestrowano układ drewnianych belek. Odsłonięto pozostałości narożnika drewnianego budynku oraz fragmenty odchodzących od niego promieniście dwóch ścian drewnianych (Ryc. 9). Omawiana wyżej ściana, na poziomie 182,40 m n.p.m. na poziomie wód gruntowych zachowana była w stanie idealnym. Jej części składowe to bele o przekroju prostokątnym, wykonane z drewna sosnowego, o szerokości 0,2 m oraz wysokości 0,3 m. Przed omawianą ścianą od strony północnej znajdował się rząd pionowo wbitych dranic drewnianych, posiadających funkcję wzmacniającą. Szerokość dranic wynosiła ok. 0,3 m.

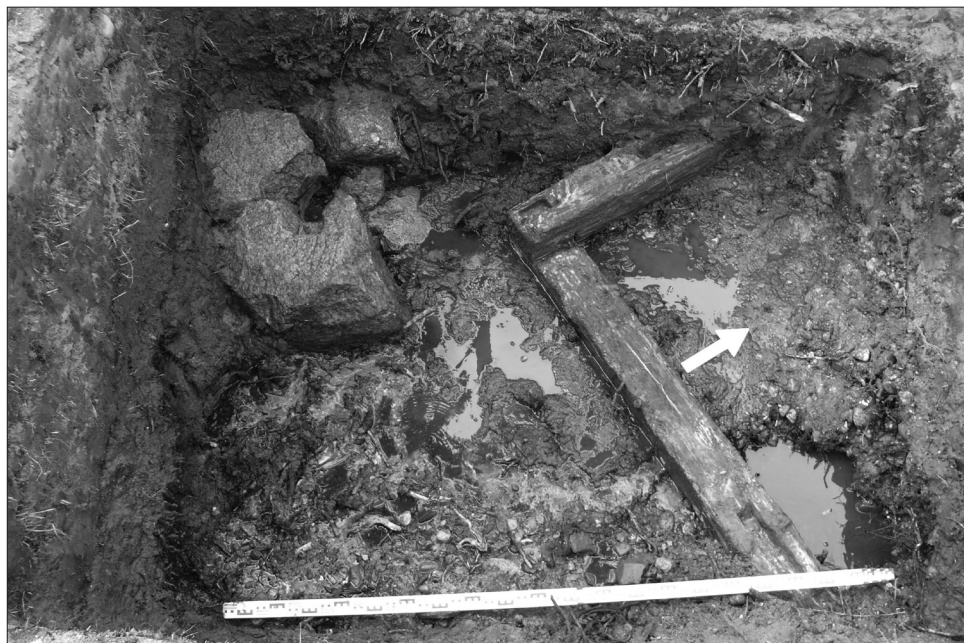
Ryc. 10. Szkotowo, st. XXI. Sondaż VIII. Kamień młyński wraz z pozostałościami tylnej ściany młyna. Fot. B. Kaczyński.

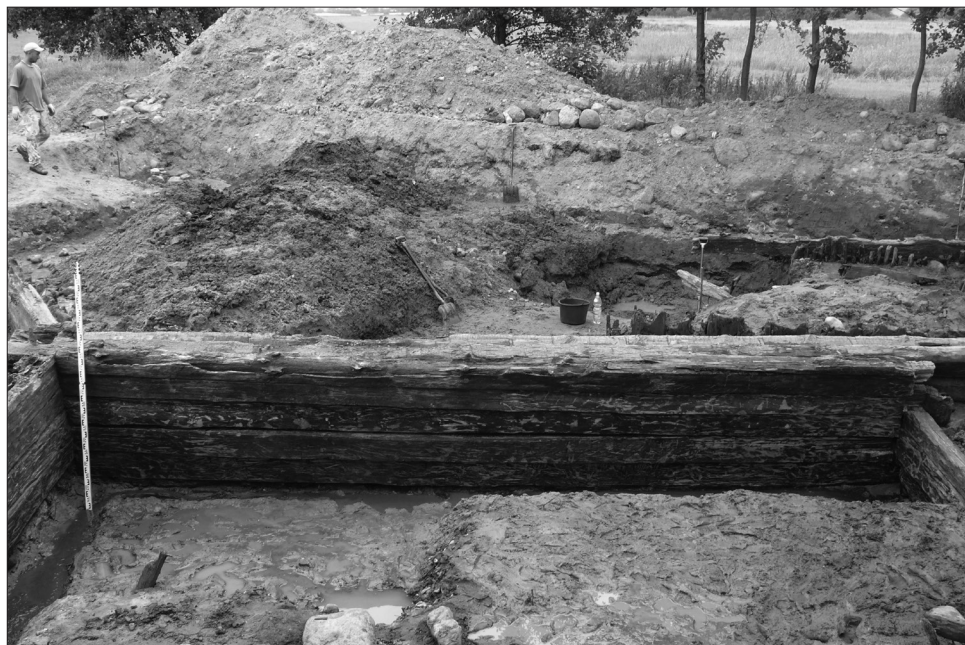
Ryc. 12. Szkotowo, st. XXI. Lico wewnętrzne, południowe północnej ściany budynku. Fot. B. Kaczyński.

Zadokumentowano lico wewnętrzne południowe, północnej ściany budynku młyna. Profil posiadał 1,6 m wysokości. Ściana wykonana była z 6 belek sosnowych, ułożonych jedna na drugiej, o przekroju prostokątnym o bokach 0,3 na 0,25 m (Ryc. 12). Ściana połączona była na zrąb z wschodnią oraz zachodnią częścią budowli. Północne lico było celowo przechylone do wewnątrz, ok. 0,4 m na 1,6 wysokości. Ta część budynku została posadowiona na wysokości 181,25 m n.p.m. na żółto-zielonej glinie (Ryc. 11).

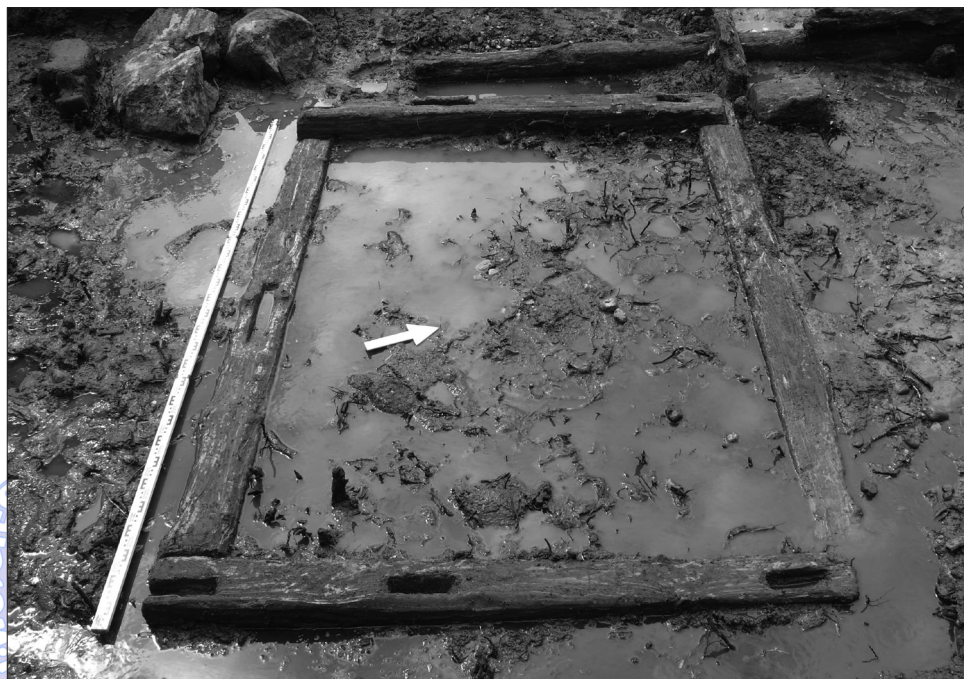
Ryc. 13. Szkotowo, st. XXI. Rzut poziomy drewnianej konstrukcji, pełniącej funkcję platformy, na której leżał mechanizm. Fot. B. Kaczyński.

W południowo-zachodnim narożniku budynku młyna na poziomie 181,90 m n.p.m. zarejestrowano prostokątną konstrukcję drewnianą (Ryc. 13). Belki wykonane z drewna sosnowego, ułożone były w prostokąt. Szerokość uchwyczonego elementu posiadała 3 m, zaś długość 2,2 m. Konstrukcja zbudowana była z bali w przekroju kwadratowym o boku szerokości 0,2 m. Boczne belki od góry posiadały trzy otwory, ułożone od siebie w równych odstępach. Otwory posiadały długość od 0,2 do 0,3 m, szerokość 0,05 m oraz głębokość 0,05 m.

Belki omawianej konstrukcji łączone były ze sobą na zrąb. Zamki posiadały przekrój prostokątny o bokach 0,2 na 0,1 m. Wieniec belek od strony południowej posadowiony był na tylnej ścianie budynku młyna. W południowo-zachodnim narożniku tego elementu znajdowały się fragment kamienia młyńskiego oraz deska, zaś w południowo-wschodniej części klocek drewniany. Przednia strona konstrukcji drewnianej posadowiona była na deskach, które leżały na warstwie brunatnego piasku ze żwirem.

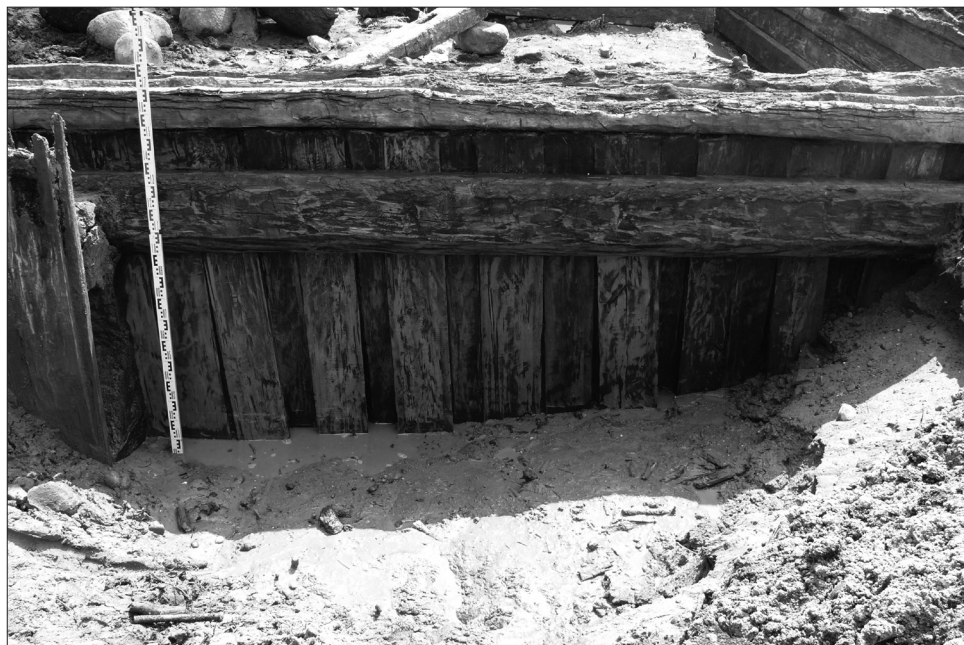
Ryc. 14. Szkotowo, st. XXI. Ujęcie konstrukcji drewnianej, wzmacniającej północną ścianę młyna, przed naporem wody. Fot. B. Kaczyński.

W północnej części badanego, prostopadle do omawianego wyżej umocnienia, założono wykop szerokości 3 m, w celu uchwycenia posadowienia drewnianej konstrukcji. W efekcie udało odsłonić się jedynie do głębokości 180,30 m n.p.m. lico drewnianych umocnień. Ze względu na niestabilność gruntu, permanentnie podsiąkające wodą gruntową nie udało uchwycić się posadowienia konstrukcji (Ryc. 14).
