Daniel Gazda

## BADANIA ARCHEOLOGICZNEJ MISJI POMEZAŃSKO-BAŁTYCKIEJ NA WZGÓRZU KATEDRALNYM WE FROMBORKU W 2011 ROKU<sup>1</sup>

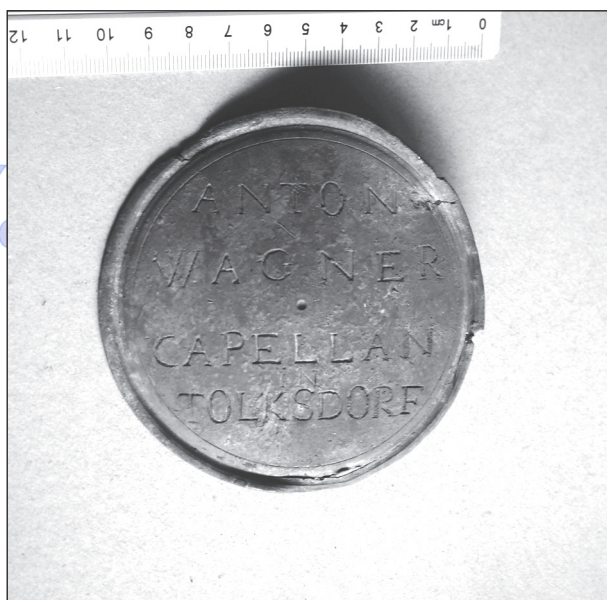
Ryc. 14. Emblemat trumienny;  
(foto D. Gazda)  
Coffin emblem  
(photo D. Gazda)

1. Emblemat trumienny – wykonany z metalu, okrągły o średnicy około 9,5 cm i grubości 0,2 cm. Pośrodku powierzchnia wygięta lekko do góry. Po stronie wewnętrznej bolec o średnicy 0,5/6 cm i wysokości 1,5 cm, zwężający się do góry. Służył do przymocowania emblematu. Na stronie zewnętrznej napis w otoku Anton Wagner, Capellan Tolksdorf (ryc. 14).

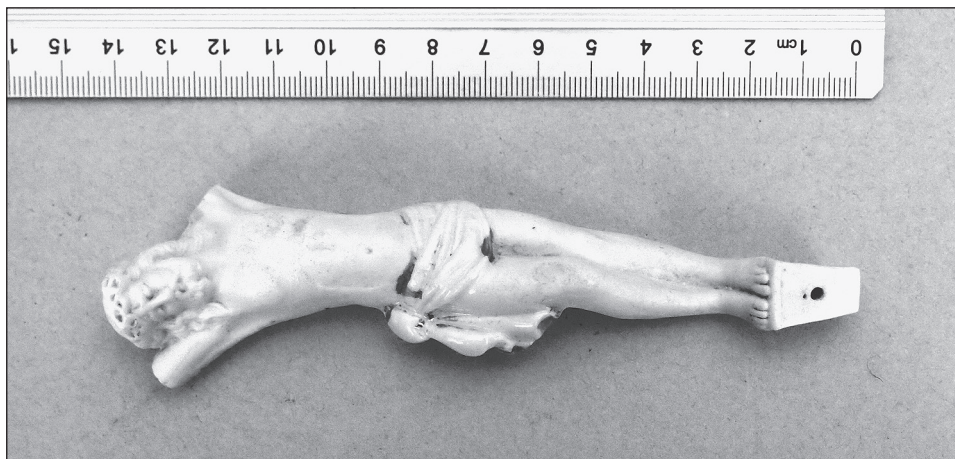
Ryc. 15. Figurka Chrystusa (foto D. Gazda)

2. Figurka Chrystusa o wymiarach około 13,4 × 3,6 x 2 cm, wykonana z alabastru. Na jego siedzeniu jest wryta liczba 1621, prawdopodobnie data wykonania rzeźby. Figurka była pierwotnie przymocowana do krzyża za pomocą podstawki umieszczonej pod nogami Chrystusa oraz prawdopodobnie za jego niezachowane części rąk (ryc. 15).

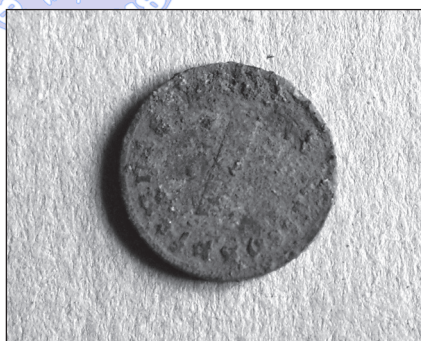
Ryc. 18. Szeląg (foto D. Gazda)  
The small coin (photo D. Gazda)

5) moneta – szeląg elbląski z pierwszej połowy XVI w., stan zachowania dobry, średnica około 1,3 cm, grubość 0,1 cm (ryc. 18).

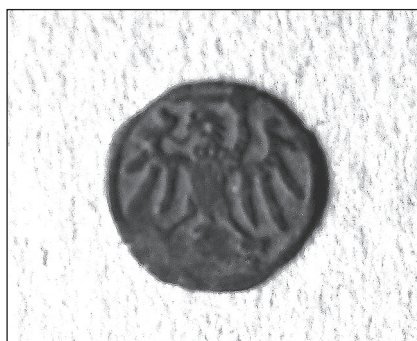
Ryc. 19. Phening (foto D. Gazda)

6. Moneta – 1 fenig – okres II wojny światowej, stan zachowania zły, powierzchnie częściowo starte, średnica 1,8 cm, grubość – 0,2 cm (ryc. 19).

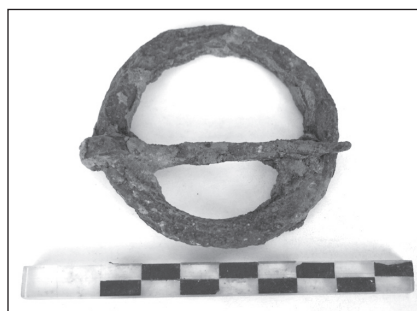
Ryc. 20. Sprzączka (foto D. Gazda)  
The buckle (photo D. Gazda)

7) Sprzączka – średnica 6,5 cm, grubość ramy o przekroju prostokątnym z zaokrąglonymi krawędziami  $0,8 \times 0,4$  cm, kołec o długości 7 cm (ryc. 21).
